제목 터널 락볼트 시공 검측방법 개선사례 알림

# 터널 락볼트 부족시공 재발대책

# 2016년도 국도건설공사 설계실무 요령

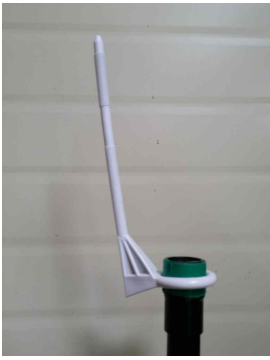
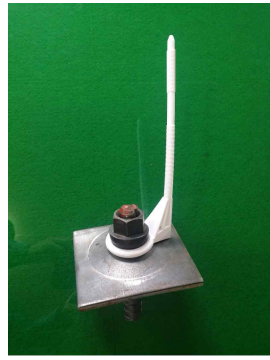
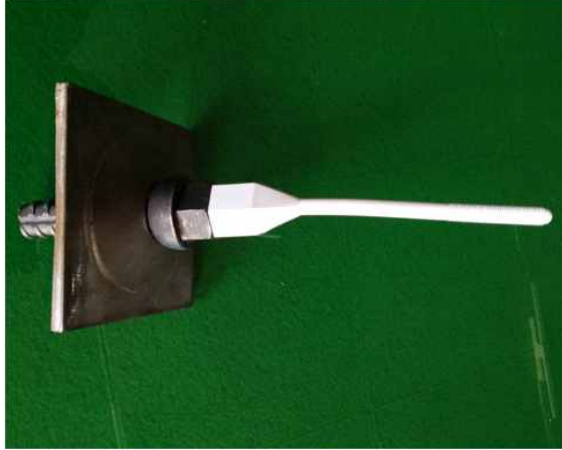
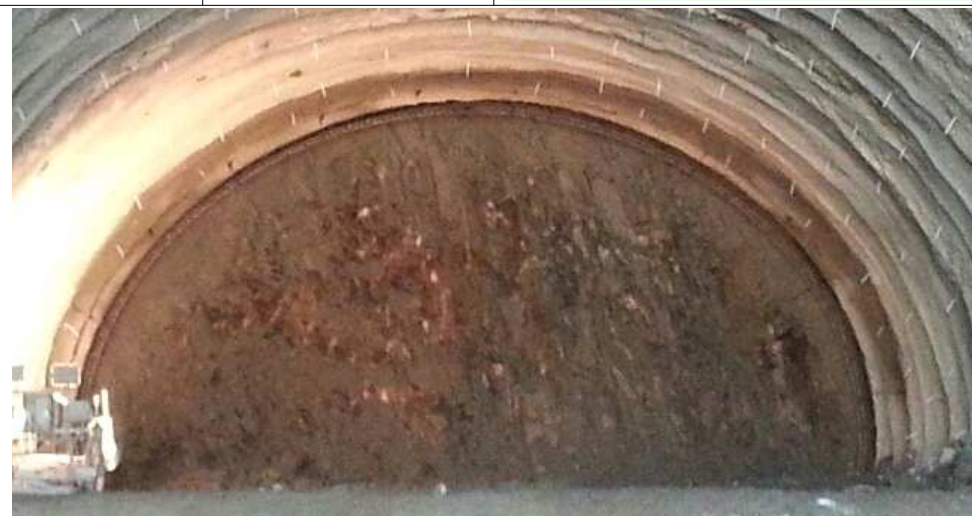
| 시공 사진 | | | |

- 확인봉의 노출된 높이를 측정하면 숏크리트 타설 두께 측정 가능하여 부실 공사 방지
- 확인봉 부드러운 재질로 방수 쉬트 파손없으며 유로 형성 기능
- 터널 굴착에 필요한 각종 전선 및 작업등을 터널 측벽에 돌출되어 있는 확인봉을 이용하여 지지하면 감전등 안전사고 발생 방지
